## 高架水槽の『老朽』『交換時の問題』『使用上の問題』 全てを解決

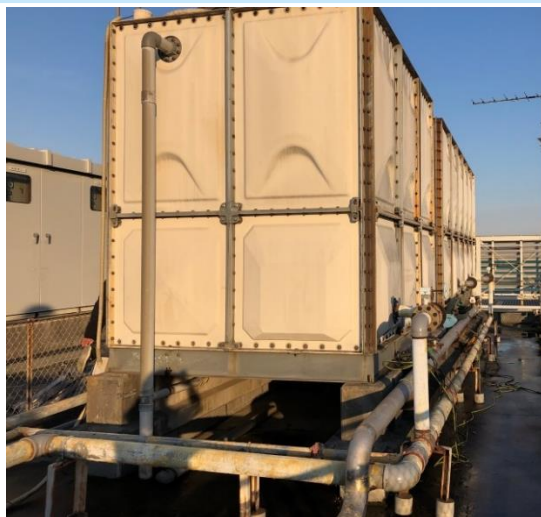
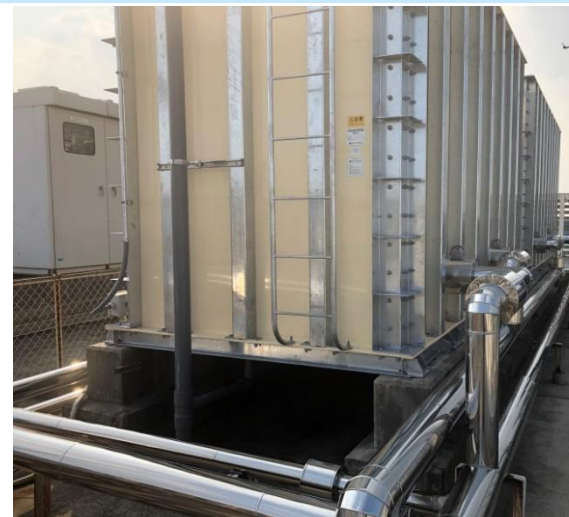
設備内容：既設FRP製水槽の老朽化に伴い更新が必要となったが、生産停止時間も限られている為、現地工事を短縮する工夫として、既存配管取り合い位置を合わす為に基礎架台の寸法を変更。水槽寸法を変更して一体型とし、搬送搬入を容易にし、現場組立作業を削減することが出来た。既存水槽は2基の組合せでメンテナンス時の対応可能となっていたが、容量の違いがありバランスが崩れる問題があった。新規は合計容量が既設水槽を上回る事と、2基の容量をほぼ同等に選定することでバランスが保たれ、メンテナンス時の生産工程への影響を最小限とすることができた。
