生産現場で悩まされる『結露』 カビの発生や構造体を傷める原因になる結露の除去を提案

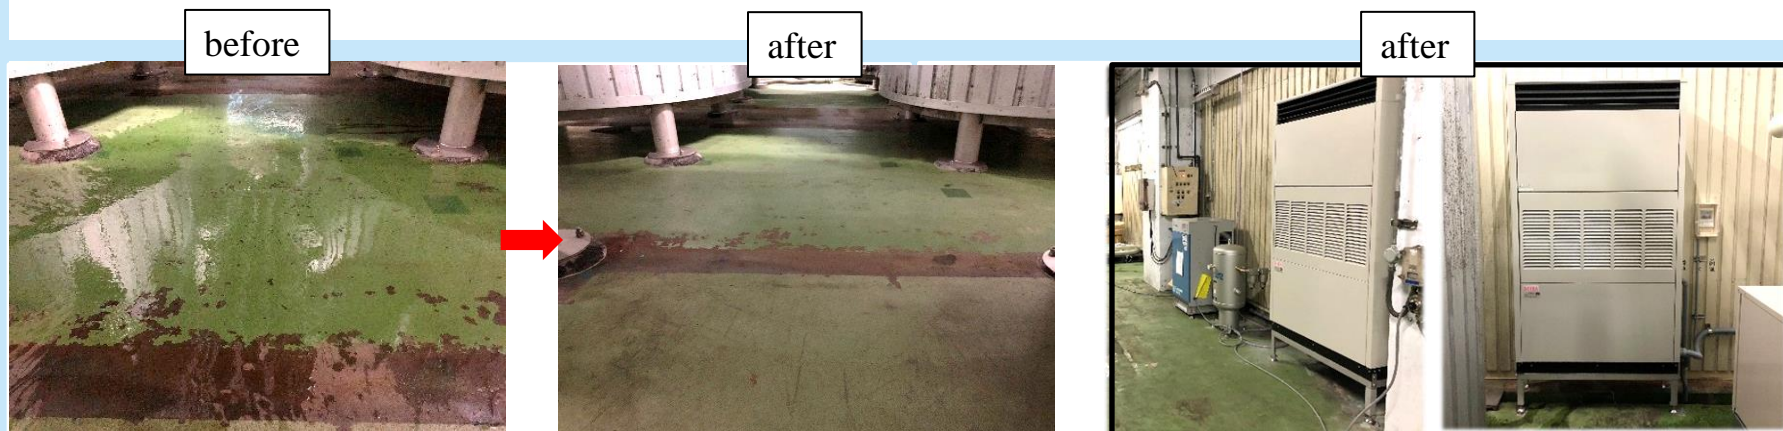
室内に冷却装置が設置され、換気設備等が不十分で、
且つ、空気の対流が少ない室内環境であった。
冷却機器並びに付帯設備には、保温施工はなされては
いたが使用条件範囲を超えたことで、表面に結露が
発生し、結露水が床面を濡らし、湿度の上昇やカビの
発生など現場環境の悪化となった。
(当現場は室温20℃、湿度90%以上の環境)

三菱電機製 型式 KFHV-P7A × 2台
除湿能力 20.8 L/h (1台あたり)
風 量 86 m³/min

目標とした湿度50%以下となり、
床面も乾き、冷却機器並びに付帯設備からの
結露が発生することは無くなった。清掃や再
塗装にかかっていた手間・コストも軽減。
